# PRŮZKUM A POSOUZENÍ EXISTUJÍCÍHO VÝROBNÍHO OBJEKTU PRO REKONSTRUKCI

THE SURVEY AND ASSESSMENT OF EXISTING PRDUCTION FACILITY FOR RENOVATION

DIPLOMOVÁ PRÁCE  
MASTER'S THESIS

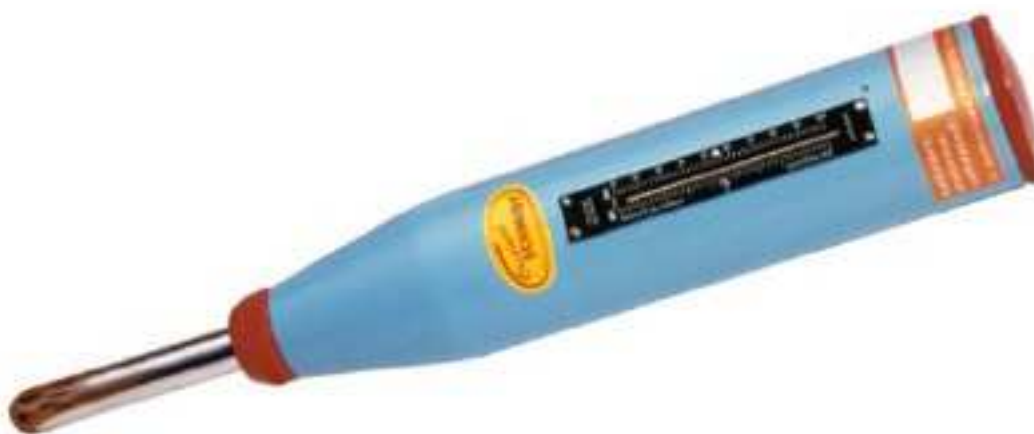
**OBR.2.1** Schmidtův tvrdoměr LB

Tvrdoměrné metody zkoušení cihel jsou modifikací metod používaných pro beton. Pro zkoušení cihel se dříve používala metoda Waitzmannova tvrdoměru. V současnosti se pevnost v tlaku zjišťuje téměř výhradně tvrdoměrem Schmidt LB (OBR.2.1). Zásadním rozdílem proti tvrdoměru Schmidt L na beton je pouze výrazně menší poloměr kulové plochy razníku. Pro cihly bylo vytvořeno i několik různých kalibračních vztahů pro nové i staré cihly podle pracovišť, které se touto problematikou zabývala, například VAAZ

Metodika provádění a vyhodnocování zkoušek pevnosti v tlaku tvrdoměrem Schmidt LB je obdobný jako pro Schmidt L na beton. Na obroušeném povrchu cihly se provede minimálně 5, lépe však 8 až 10 měření odrazu. Hodnota jednotlivých platných měření se nesmí lišit od aritmetického průměru všech měření na témže zkušebním místě více než o 20 %. Pevnosti získané na základě kalibračního vztahu, které vybočují z těchto mezních odchylek, se vyloučí a ze zbývajících platných měření (musí jich být alespoň 5) se vypočte nový aritmetický průměr pevnosti v tlaku.

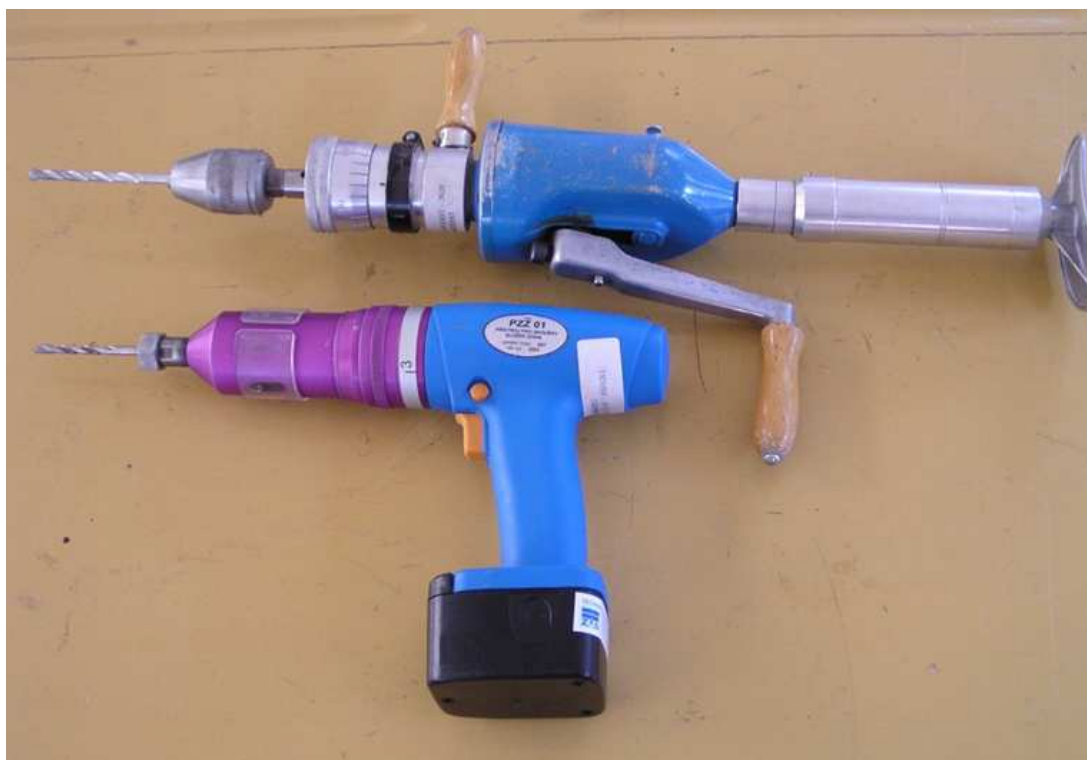
**OBR.2.2** Upravená ruční vrtačka a elektrické vrtačka

Pro zkoušení malty ve spárách zdiva byla v pražském Technickém a zkušebním ústav stavebním (dále TZÚS) upravena ruční vrtačka, známá odborné veřejnosti jako „Kučerova vrtačka“ (OBR.2.2) Metoda je založená na vztahu mezi pevností malty ve spárách a odporem malty proti vnikání vrtáku. Metoda dosáhla značné obliby, proto byl

vyvinut nový, fyzicky méně namáhavý, typ elektrické vrtačky, nesoucí označení PZZ 01 (OBR.2.2).

Zkušební postup pro upravenou vrtačku je prakticky shodný pro oba typy vrtaček, liší se pouze kalibrační vztahy. Zkušební místo se volí na tlačných prvcích (sevření spáry). Zkušební místo se upraví takto: Pokud je zdivo omítnuto, odstraní se omítka na ploše 200×150 mm tak, že ložné spáry jsou přibližně v podélné ose upravené plochy. Při zkoušce malty se malta v jedné ložné spáře vyseká nebo vyškrábe vhodným nástrojem, přibližně 2mm za líc zdiva (důležité z hlediska odstranění omítky a zkarbonatované vrstvy). Při zkoušce se v upravené ložné spáře provedou tři vrty ve vzájemných vzdálenostech cca 40mm a minimálně 50mm od případné hrany zdiva. Hloubka vrtu se měří hloubkoměrem, jako platné měření se uvažuje hloubka vrtu  $d$ , která se neliší od průměrné hodnoty ze všech tří vrtů o více než 30 %.

Pevnost v tlaku malty byla stanovena pomocí upravené ruční příklepové vrtačky (kapitola 5.2). Bylo navrženo 15 zkušebních míst v ložných spárách. Dle kalibračního

vztahu je možné určit pevnost malty. V případě malty bylo zjištěno, že na povrchu spár do hloubky 10 mm až 15 mm je vrstva velmi tvrdé zkarbonatované malty, zatímco ve větší hloubce je kvalita malty výrazně horší. Z toho důvodu byla ze všech zkoušených spár odstraněna tato tvrdá krusta, aby výsledky zkoušek nebyly nepříznivě ovlivněny (na stranu nebezpečnou). Příprava zkušebních spár tak byla velmi pracná.

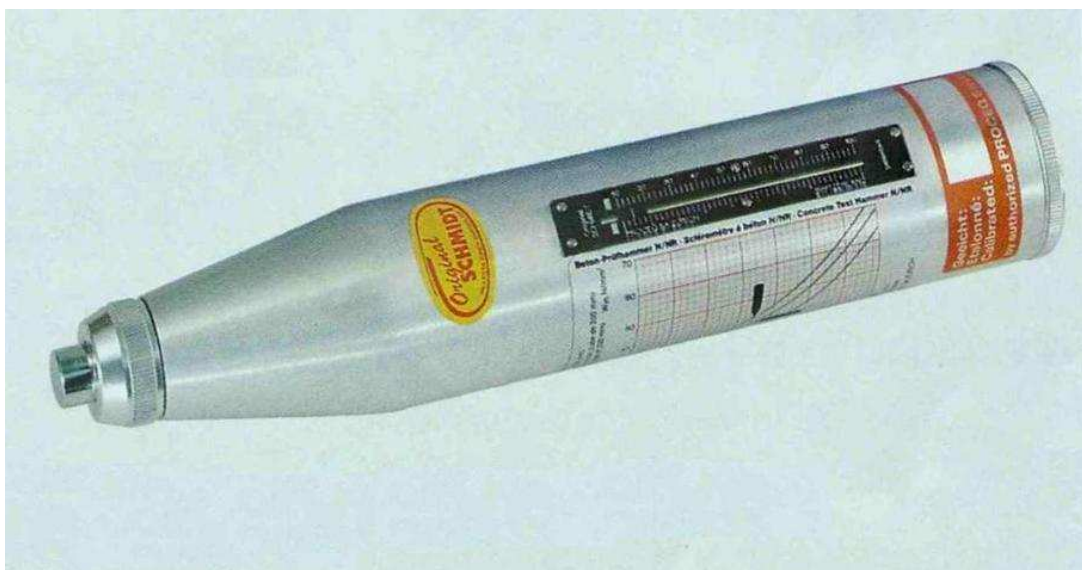
**OBR.2.3** Schmidtův tvrdoměr – typ N

Schmidtovy tvrdoměry jsou děleny dle ČSN 73 1373 [4] podle energie provedeného rázu na typ: Schmidt N, NR, N digi – pro beton 17 - 60 MPa – běžné konstrukce, Schmidt L, LR – pro beton 13 - 50 MPa – tenkostěnné konstrukce, Schmidt M – pro beton 25 - 60 MPa masivní konstrukce, Schmidt P – polokruhový, beton nízké pevnosti, Schmidt PT – pro pórobetony. Zjednodušenou funkci můžeme popsat následovně: Beran je držen v určité vzdálenosti od úderníku. Tažená pružina je jedním koncem upnuta v pouzdru a druhým k beranu. Při zkoušce se upne úderník svým kulovitým koncem o povrch betonu a tlakem na pouzdro směrem k betonu se napíná tažená pružina. V nastavené poloze je uvolněn beran a dopadne na úderník. Při nastalém rázu se energie pohybu beranu projeví jednak vtiskem úderníku do povrchu betonu a jednak odrazu beranu zpět. Velikost odrazu závisí na tvrdosti tmele. Při zpětném pohybu posune beran značku na stupnici (OBR.2.3). Přístroj je možno aretovat v poloze po provedení rázu. Značka přitom zůstane na ukazateli stát. Při odaretování se posune značka na výchozí polohu, beran se uvolní a zkoušku je možno provést na dalším místě. Výsledkem měření Schmidtovým tvrdoměrem je tedy odraz. Při zkoušce je nutné zaznamenat i polohu, ve které byl přístroj při zkoušce (vodorovně, svisle nahoru, svisle dolů). Vyhodnocení můžeme provést buď podle kalibračního vztahu vytvořeného pro konkrétní druh betonu a nebo podle kalibračního vztahu obecného.

Velkou výhodou této zkoušky je její rychlost. Hlavní nevýhodou je ta skutečnost, že je zkoušena pouze povrchová vrstva betonu [16].

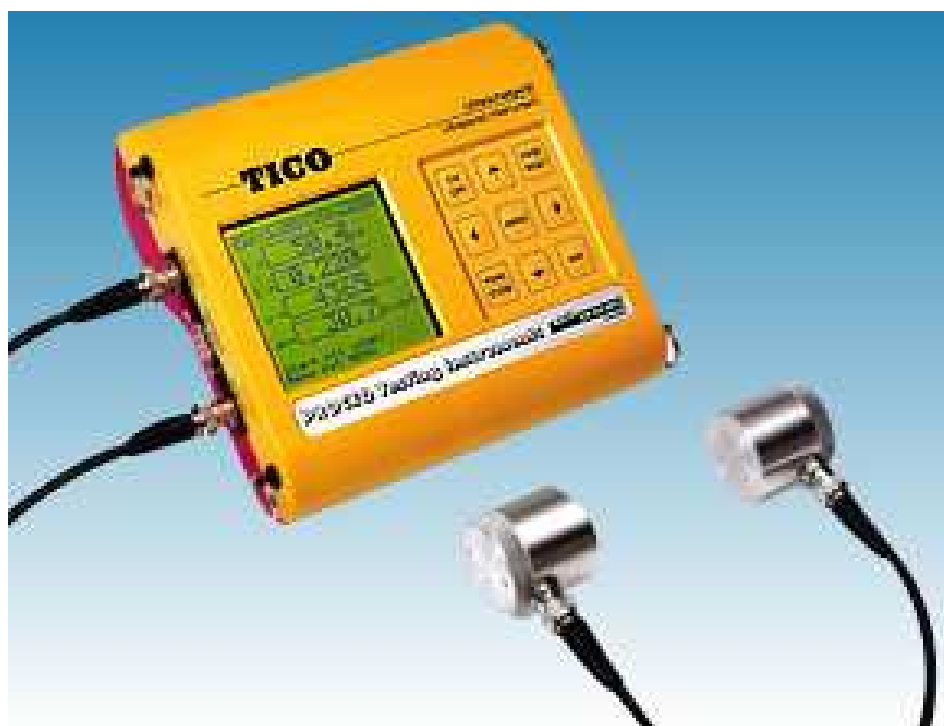
**OBR.2.4** Ultrazvukový přístroj TICO

V současné době se s oblibou používá ultrazvukový přístroj TICO od firmy Proceq (OBR.2.4). Používá se dvojice měřících sond o frekvenci 54kHz pro přímé, polopřímé a nepřímé měření. Pro kalibraci přístroje se používá měřící etalon, který je součástí výbavy. Hlavní výhodou tohoto přístroje je velmi jednoduchá obsluha a vyhodnocení výsledků. K nevýhodám patří obtížná interpretace výsledků ve složitějších případech a citlivost ultrazvuku na řadu vnějších vlivů [11].

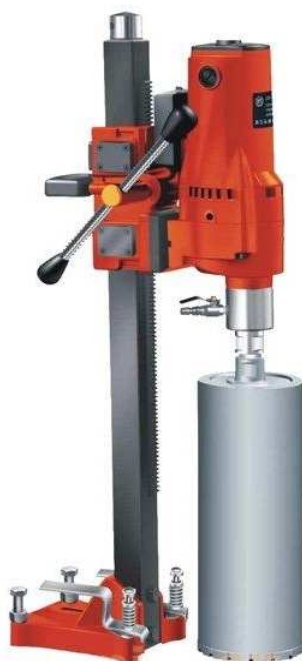
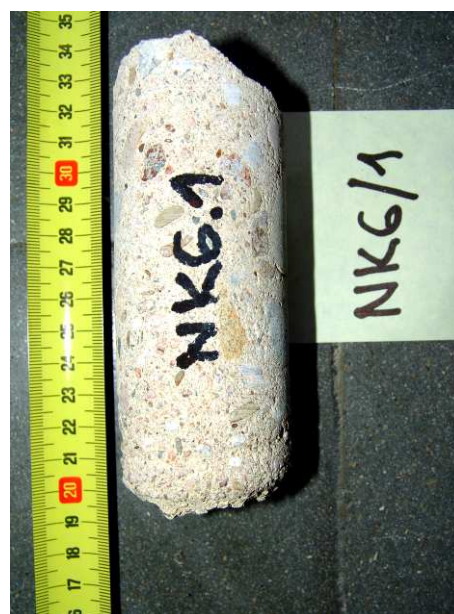
#### OBR.2.5 Jádrová vrtačka (A) a jádrový vývrt (B)

minimálně však 3 vývrtu. Toto množství je u členitějších konstrukcí nedostatečné, proto se doporučuje provádět minimálně 6 vývrtů. Průměr vývrtů by obecně měl být co nejmenší, na druhé straně musíme respektovat strukturu betonu a normu stanovující přípustné rozměry zkušebních těles. Pokud je velikost maximálního zrna kameniva (nikoliv frakce) větší jak  $1/3$  průměru vývrtu, má to značný vliv na zjištěnou pevnost. Délka vývrtu určeného pro zkoušku pevnosti v tlaku vychází z průměru vývrtu, z možného způsobu úpravy a faktem, zda se má provést srovnání s krychelnou či válcovou pevností. Umístění vývrtů na konstrukci se volí v návaznosti na konstrukční důsledky. Vývrtu mají být odebrány z míst největšího tlakového namáhání a s minimálním výskytem výztuže. Místo odběru nesmí být v blízkosti spár nebo hran betonových prvků. Označení a identifikace probíhá ihned po ukončení vrtání, kdy se na vývrt napíše typ vrtaného prvku, umístění a orientace vrtu (OBR.2.5B).

Vývrtu se provádějí vrtačkou se speciálními dutými válci, opatřenými na spodní stavbě vrtáku tvrdokovovými, příp. diamantovými břity (OBR.2.5A). Vrtačka je držena v držáku, který umožňuje vrtat nejen svisle, ale i vodorovně, příp. šikmo. Břity vrtáku jsou obvykle vyplachovány vodou. Základní zkoušené těleso je těleso o průměru 150 mm, ovšem při odběru jádrových vývrtů se bere jako rovnocenné těleso o průměru 100 mm. Minimální možný průměr vývrtu s ohledem na vyhodnocení je 50 mm, ovšem podle ČSN EN 13 791 [5] by měl být počet odebraných vzorků minimálně ztrojnásoben oproti počtu vývrtů 100 nebo 150 mm. Používané průměry vrtáků na betonové a zděné konstrukce jsou tedy 50, 100 a 150 mm, příp. mezilehlé průměry. Vrt se provede podle účelu zkoušky do požadované hloubky, vrták se vyjme a jádrový vývrt (válec) se opatrně vylomí z vrtu. V případě použití menších průměrů vývrtů než 50 mm se jedná o mikrovývrtu, na které by se mělo pohlížet pouze jako na nepřímé metody.

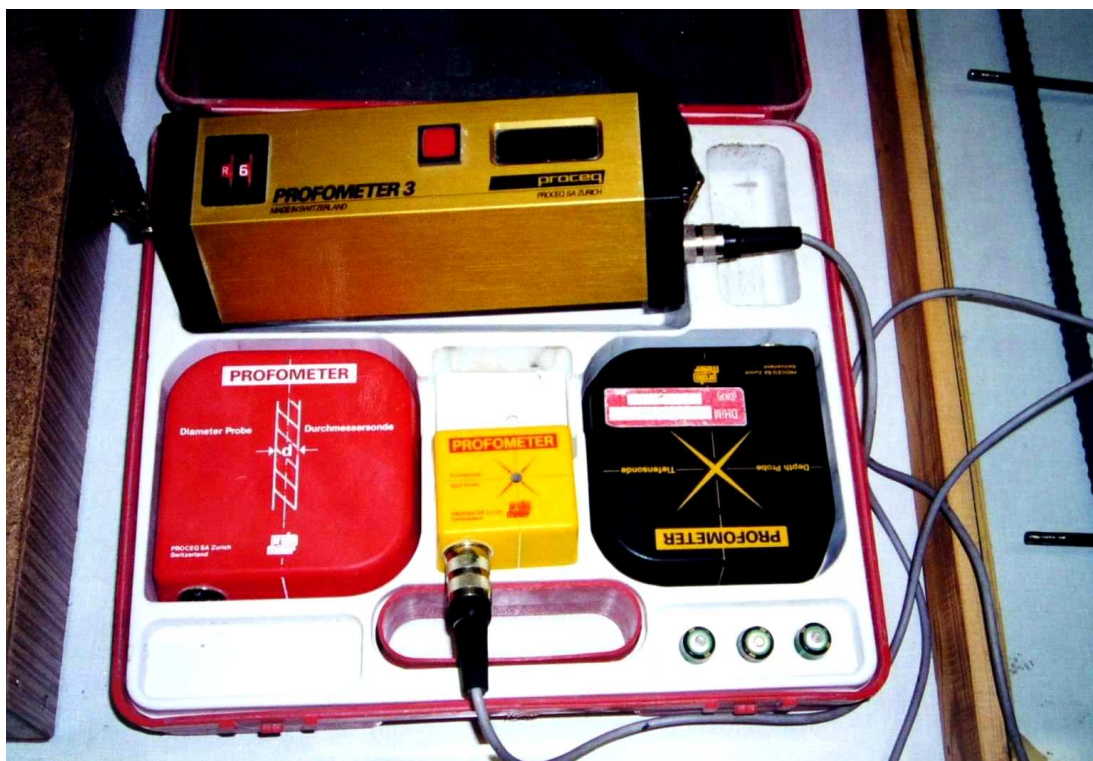
**OBR.2.6** Profometr 3

Starší typy přístrojů dokázaly identifikovat magnetické kovy do hloubky přibližně 60 mm (v závislosti na velikosti prvku). U novějších přístrojů, mezi než patří i Profometer 3, se značně zvětšil dosah, běžně lze nalézt ocelovou výztuž v hloubce 220 mm. V současné době se s velkou oblibou používá pro zjištění polohy výztuže přístroj Profometr 3 (OBR.2.6) nebo jeho novější verze. Součástí přístroje je indikační přístroj a různé druhy sond (bodová, hloubková). Novější verze mají pouze jednu (univerzální) sondu, která nám umožňuje rychlejší a přesnější měření [13].

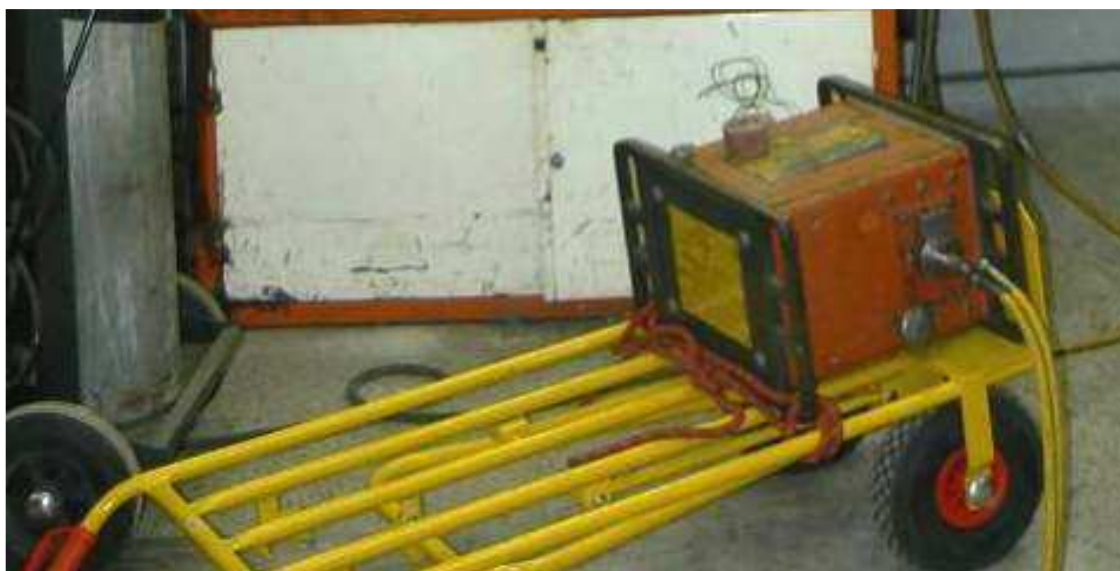
**OBR.2.7** Gamazářič C60 v defektoskopickém krytu

C60 s energií  $E = 1,25 \text{ MeV}$  a poločasem rozpadu  $T_{1/2} = 5,3$  roku. Gamazářič je umístěn v defektoskopickém krytu, který se v současné době nejvíce zhotovuje z ochuzeného uranu. Velikost krytu limituje velikost zářiče (OBR2.7). Gamazářiče umožňují prozařovat železobetonové konstrukce až do tloušťky 500 mm. Velkou předností gamazářičů je jejich mobilita a nezávislost na zdrojích energie. Používají se převážně při práci v terénu. Pomocí dálkového ovladače lze zářič zasunout i do nesnadno přístupných míst. Doba expozice se určuje z expozičního nomogramu nebo početně na základě vstupních údajů, kterými jsou: energie, tloušťka prozařovaného betonu a citlivost použitého filmu [16].

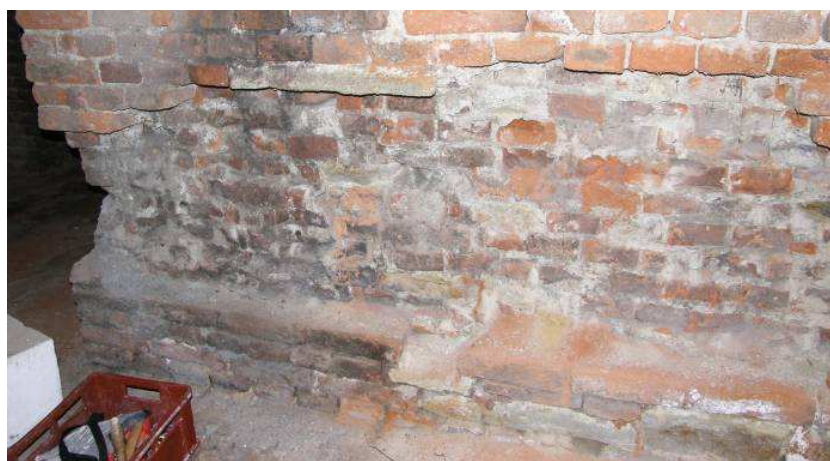
#### **OBR.4.1** Odpadnutá nebo odsekaná část zdiva

*Ve střední nosné zdi tloušťky 600 mm je v délce cca 2,0 m a výšce 1,3 m odpadnuté nebo vysekané zdivo do hloubky 150 mm. Střední zeď je tímto značně oslabena. Díky značné masivitě zdiva se stěna jeví stabilní a v současné době zde nejsou zjištěny žádné trhliny. Vazba zdiva je poměrně pravidelná (většinou vazáky, cca ob čtyři vrstvy běhouny), avšak cihly mají malé přesahy a místy jsou i styčné spáry nad sebou. Zdivo je porušeno solemi a dřívější vlhkostí. Spáry jsou maltou plně vyplněné.*

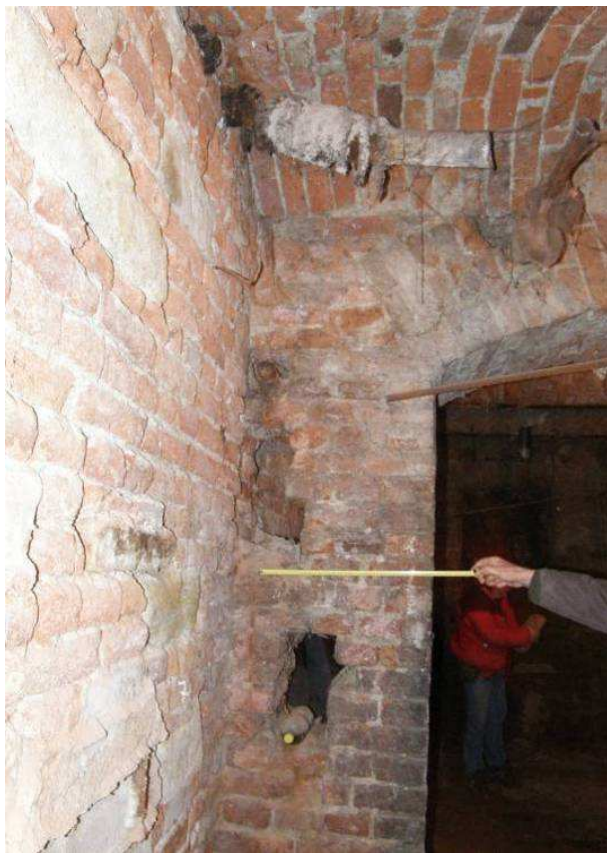
**OBR.4.2** Vysekané prostupy

*Vysekané prostupy a lokálně odebrané kusy cihel výrazně oslabují opěru klenby. Do opěry jsou přenášeny zvýšené tlaky z klenby a tím hrozí vznik trhlin ve zdivu a možné poklesy v patě klenby. V současné době nejsou v tomto místě zjištěny žádné trhliny. V ostatních místech je vazba zdiva poměrně pravidelná (většinou vazáky, cca ob tři vrstvy běhouny), avšak lokálně je ve zdivu použit kámen, který vazbu výrazně nenarušuje. Spáry jsou maltou plně vyplněné.*

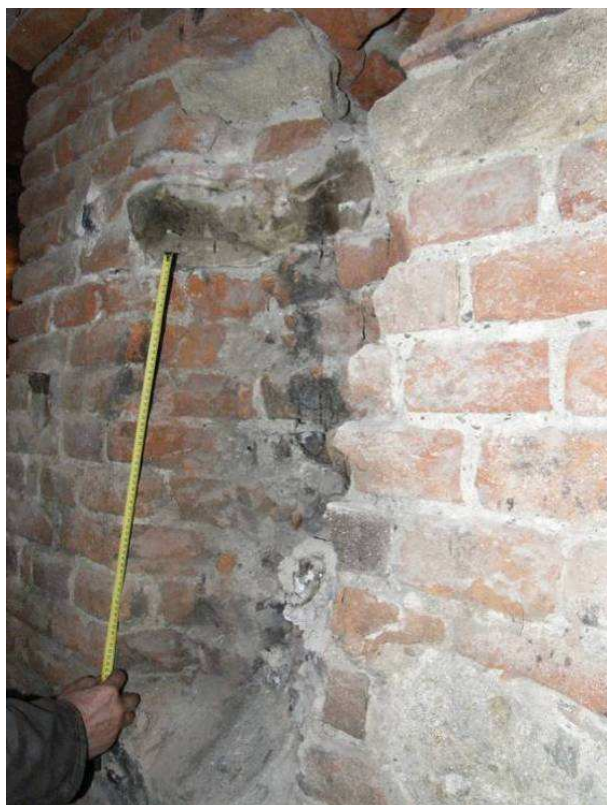
**OBR.4.3** Vysekaná kapsa v nosné zdi

*V nosné vnější zdi je vysekaná kapsa o šířce cca 800 mm a výšce 1300 mm. Tato kapsa oslabuje masivní nosnou stěnu. V současné době nejsou v tomto místě zjištěny žádné trhliny. Zdivo je však porušeno solemi a dřívější vlhkostí. V ostatních místech je vazba zdiva poměrně pravidelná (většinou vazáky, cca ob tři vrstvy běhouny), avšak lokálně je ve zdivu použit kámen, který vazbu výrazně nenarušuje. Spáry jsou maltou plně vyplněné.*

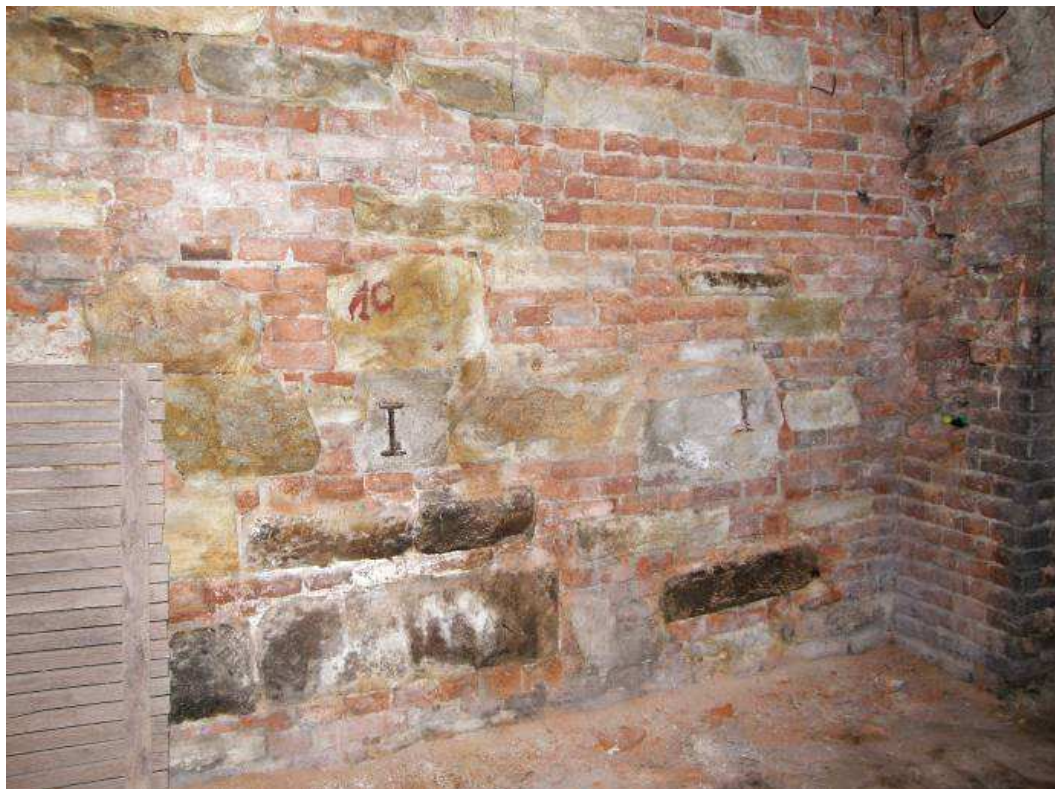
**OBR.4.4** Část zdiva je smíšená

*Kromě cihel se v jedné lokalitě obvodové stěny vyskytovaly kvádry z pískovce. Některé kvádry byly dlouhé až cca 1,0 m a vysoké 2,4 m. V jiných místech byly do zdiva zabetonovány ocelové I profily, které jsou v současné době odříznuty. Vazba cihelného zdiva je v okolí pravidelná, střídají se vazáky a běhouny, do toho vstupují nepravidelně umístěné pískovcové kvádry. Zdivo nevykazuje zjevné trhliny. Spáry jsou maltou plně vyplněné.*

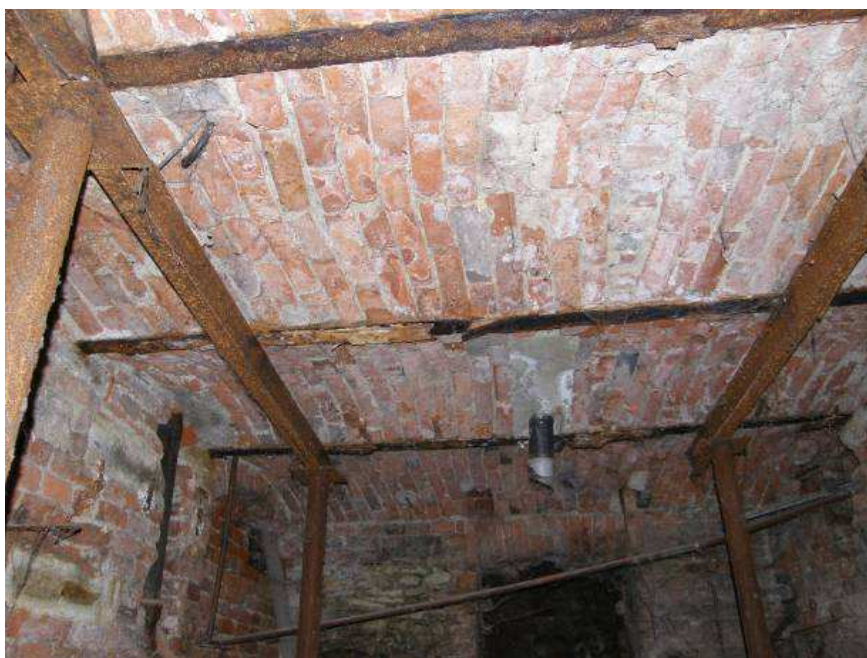
**OBR.4.5** *Provizorní podepření*

*Ocelové nosníky jsou těžce porušeny korozí a již dříve došlo k jejich průhybům proto byly posléze provizorně podepřeny ocelovými nosníky, které v současnosti rovněž jeví známky koroze. Únosnost ocelových stropních nosníků je značně omezená.*

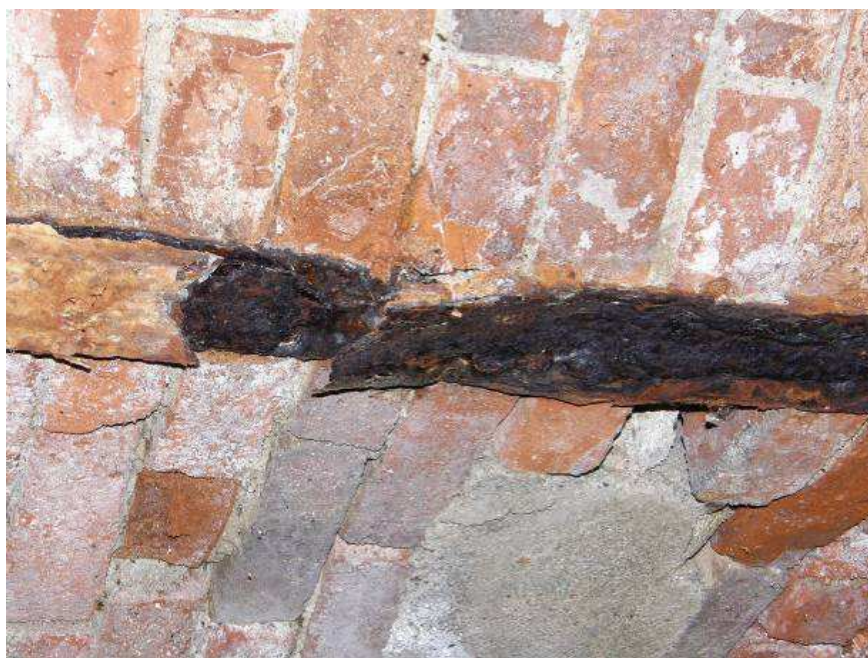
**OBR.4.6** *Detail porušení nosníku*

*Důvodem podepření kleneb jsou narušené vodorovné nosníky. V některých místech jsou dolní pásnice I nosníků korozí zcela zničeny. V jiných místech jsou nosníky korozí silně poškozené. Hrozí prolomení stropní konstrukce.*

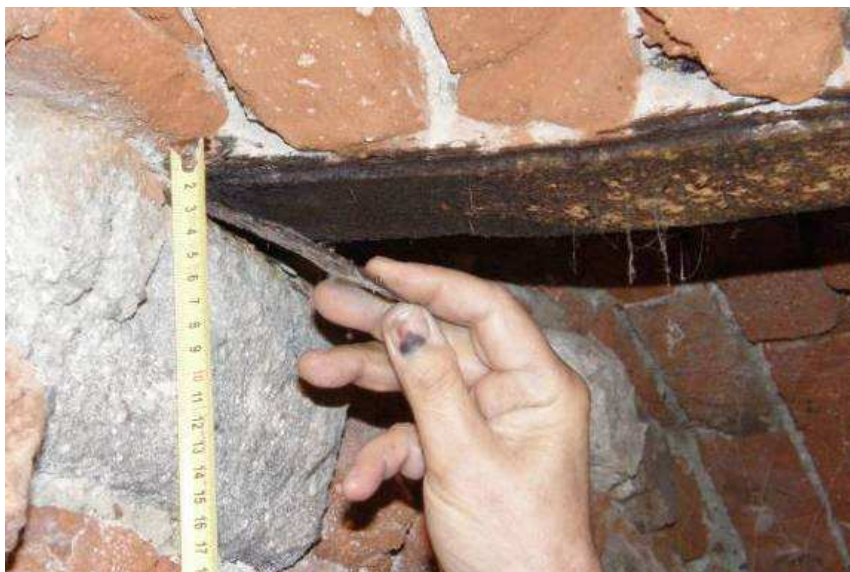
**OBR.4.7** Detail poškozeného ocelového nosníku

Ocelový nosník, který nese cihelnou stropní konstrukci, je uložen na kamenný blok do obvodového zdiva. Kamenný blok slouží pro roznášení zatížení do cihelného zdiva. Na detailu je vidět prolomení ocelového nosníku a následný pokles stropní konstrukce. Ocelový I nosník v důsledku koroze ztrácí svojí únosnost. Povrch nosníku je silně narušen korozí, pásnice jde snadno odlomit i rukou. Hrozí další poklesy.

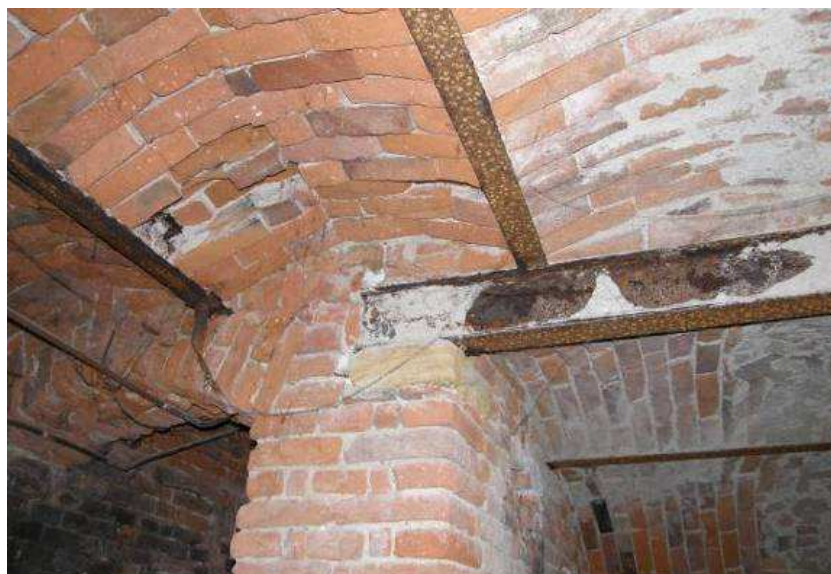
**OBR.4.8** Zkorodovaný a prohnutý ocelový průvlak

Značně zatížený ocelový průvlak, který přenáší velká zatížení od ocelových I nosníků do cihelných zdí a pilířů trpí povrchovou korozí. Jeho únosnost je snížena, je ovlivněn poklesy od bodového zatížení. V levé části je cihelný nosník (klenba), který slouží jako stropní překlad či průvlak, je vyztužen ocelovým nosníkem. Část cihelné klenby je vypadnuta a značně oslabuje cihelný nosník. Ocelový nosník je poškozen korozí. V současné době v okolí nejsou zjištěny žádné trhliny či poklesy.

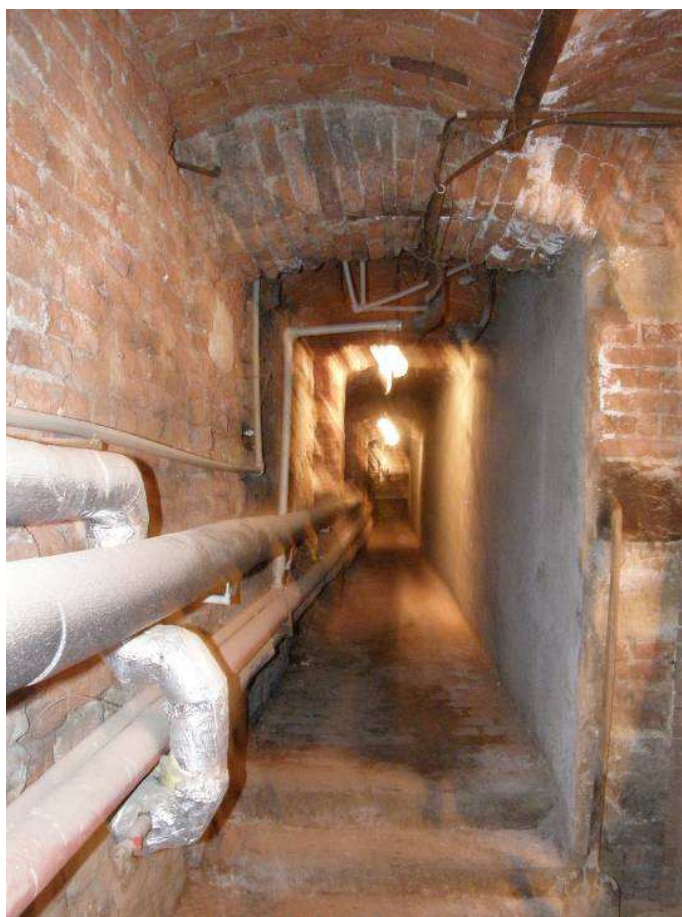
**OBR.4.10** Klenby nad chodbou  
Cihelné klenby nad chodbou skrývají ocelové I nosníky. Zdivo klenbového překlady je zčásti kamenné, cihelná vazba pravidelná. Ocelový nosník zkorodovaný. V současné době v okolí nejsou zjištěny žádné trhliny či poklesy.

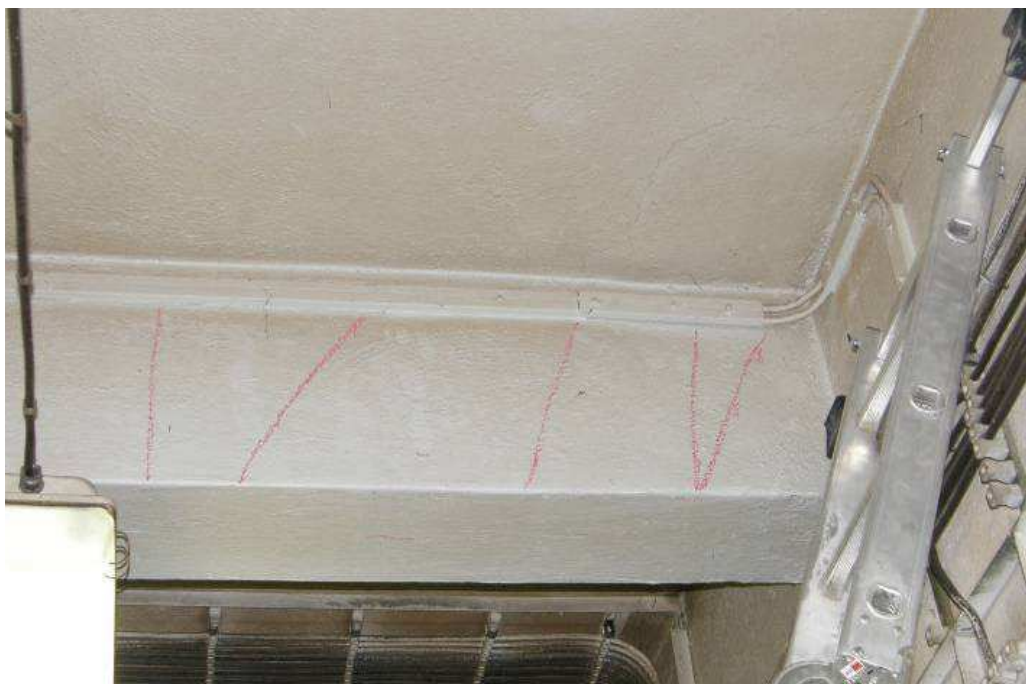
**OBR.4.11** Smykové trhliny v železobetonovém průvlaku

*V místě třmínků v železobetonových nosnících jsou identifikované trhliny, které místy přechází i do železobetonové desky mezi trámy. Trhliny jsou způsobeny pravděpodobně nedostatečným krytím třmínků a jejich následnou korozí. Z hlediska statické únosnosti není jejich význam zásadní.*

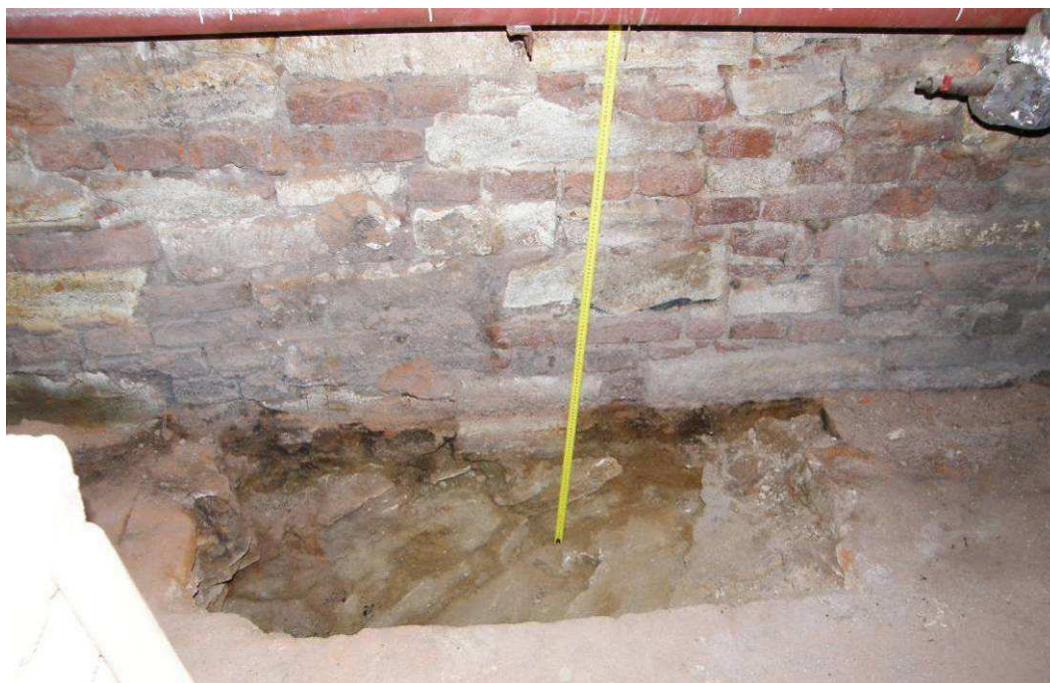
**OBR.6.1** Kopaná sonda k základům cihelné zdi

V sondě (OBR.6.1 a 6.2) bylo již v hloubce 0,20 m pod úrovní 1.PP nalezeno skalní podloží. Bylo zjištěno, že cihelná zeď je bez rozšíření postavena přímo na něm. Podzemní voda nebyla objevena. Z inženýrsko-geologického hlediska území, na kterém budovy stojí, se nacházejí v oblasti výskytu bítešské ortoruly – boskovická brázda (s větším obsahem minerálů, než je v běžném pískovci). Horninu je možno označit jako permokarbonský arkosový pískovec třídy R2; pevnost v prostém tlaku  $\sigma_c = 100\text{MPa}$ , Poissonovo číslo  $\nu = 0,15$ , modul přetvárnosti  $E_{\text{def}} = 600\text{MPa}$ , tabulková výpočtová únosnost  $R_{\text{dt}} = 1,2\text{MPa}$  ( $12,0\text{kg/cm}^2$ ) [10].

*Kopaná sonda byla provedena k základu vnitřní zdi. Již v hloubce 0,20 m pod úrovní 1.PP bylo objeveno skalní podloží. Cihelná zeď je postavena přímo na něm.*

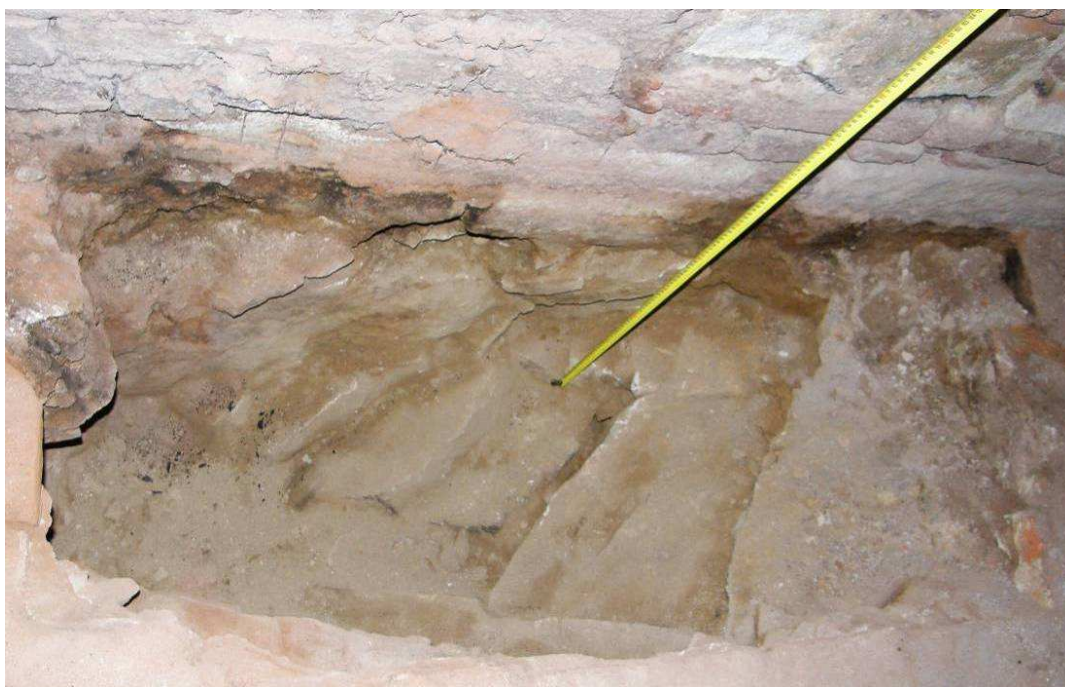
**OBR.6.2** Detail podloží

*Území, na kterém budova stojí, se nachází v oblasti výskytu bítešské ortoruly. Horninu podzákladí je možno označit jako pískovec třídy R2.*

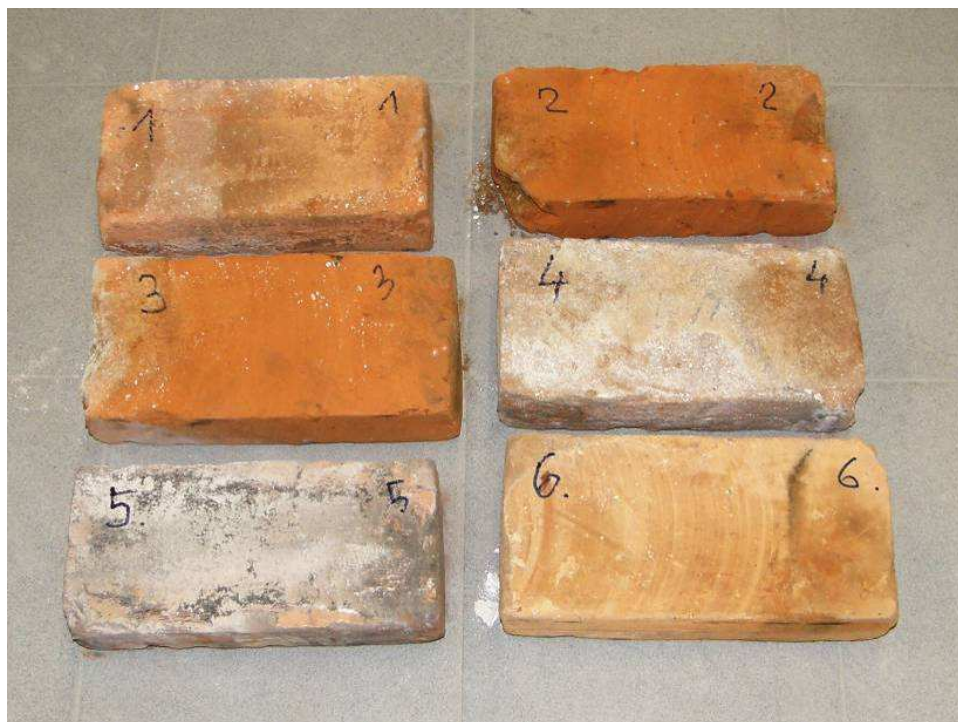
**OBR.6.3** Vzorky cihel odebrané pro upřesnění kalibračního vztahu

*Bylo nutné reprezentativním způsobem odebrat 6 cihel, které budou sloužit pro laboratorní porovnání odrazu a pevnosti v tlaku. Tyto cihly slouží pro upřesnění kalibračního vztahu a následné provedení upřesnění nedestruktivní pevnosti. Cihly byly odebrány z reprezentativních míst, avšak tak, aby odběr neměl významnější vliv na konstrukci.*

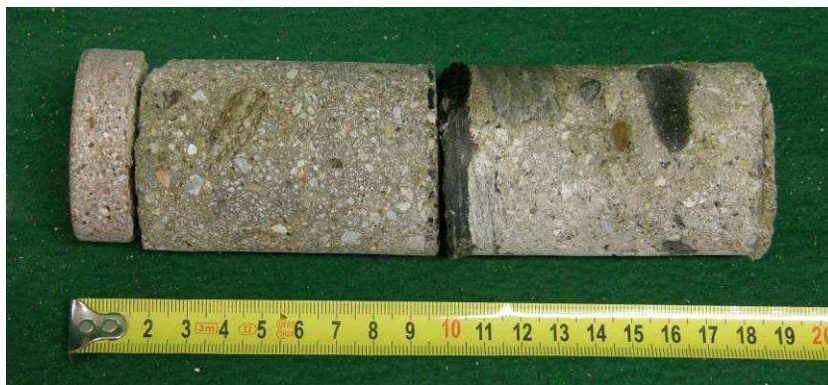
**OBR.6.16** Jádrový vývrt betonu z desky D1

*Jádrový vývrt byl vedený skrz celou skladbu konstrukce. Skladba konstrukce od horního povrchu: 13 mm broušené teraco, 75 mm nadbetonávka, 5 mm izolace, 75 mm železobetonová deska*

Tloušťka desky stropu nad svařovnou kolísala od 75 mm do 105 mm (vzorky D2 a D3). Ve výpočtu únosnosti se doporučuje použít nižší hodnotu, pro výpočet zatížení vyšší (nebo průměrnou) hodnotu. Tloušťka desky nad skladem přístupným z chodby (vzorek D1) je 75 mm.

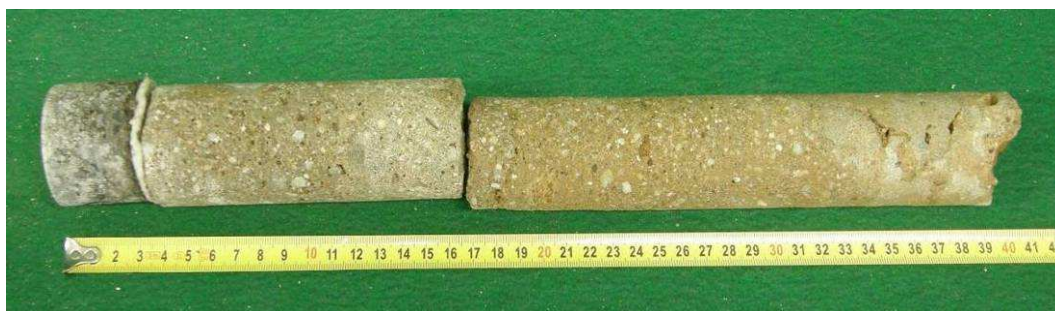
**OBR.6.17** Jádrový vývrt průmyslovou podlahou P

*Jádrový vývrt byl vedený skrz celou skladbu konstrukce až k materiálu podsypu. Skladba konstrukce od horního povrchu: 135 mm jemnozrnný beton, 2 mm izolace, 128 mm betonová deska, 225 mm podkladní beton*

Složení průmyslové podlahy v sousední hale (objekt A3) je patrné z OBR.6.17, kde jsou rovněž uvedeny tloušťky jednotlivých vrstev.

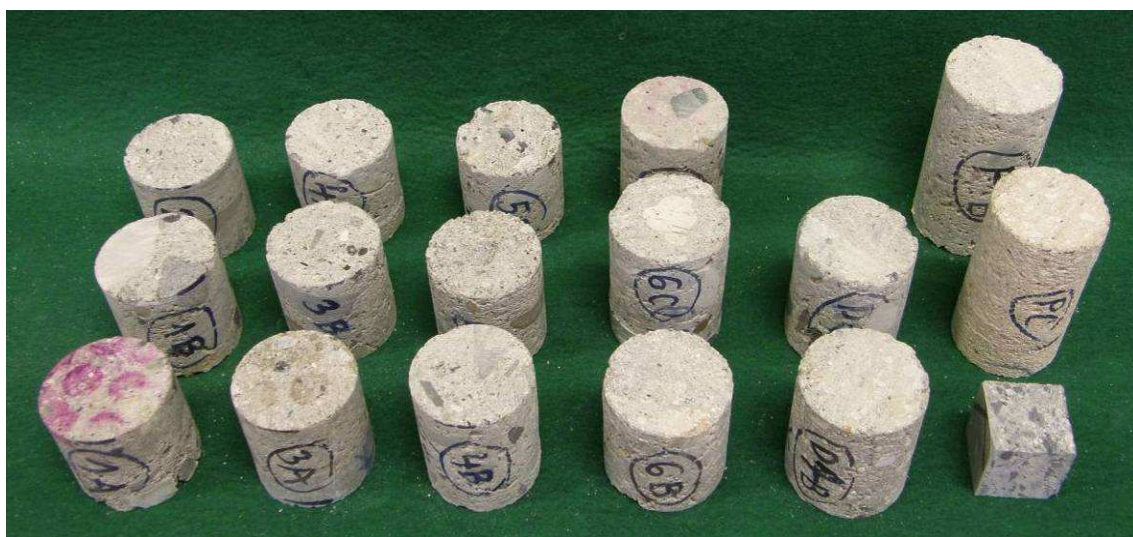
**OBR.6.18** Zkušební tělesa vyrobená z jádrových vývrtů betonu

Z 10 odebraných vzorků betonu bylo vyrobeno celkem 17 zkušebních těles, tedy většinou po 2 tělesech. Výjimkou byl vzorek D3 z desky, který se téměř rozpadnul při vrtání z důvodu nehomogenit ve struktuře betonu (při výrobě). Z průvrtu průmyslovou podlahou byla vyrobena dokonce 3 zkušební tělesa (po jednom z každé vrstvy), přičemž z horní vrstvy o tloušťce 35 mm bylo vyřezáno zkušební těleso ve tvaru krychličky. Zkušební tělesa jsou dokumentována na OBR.6.18.

Z 10-ti vývrtů odebraných z konstrukce bylo vyrobeno 17 zkušebních těles.

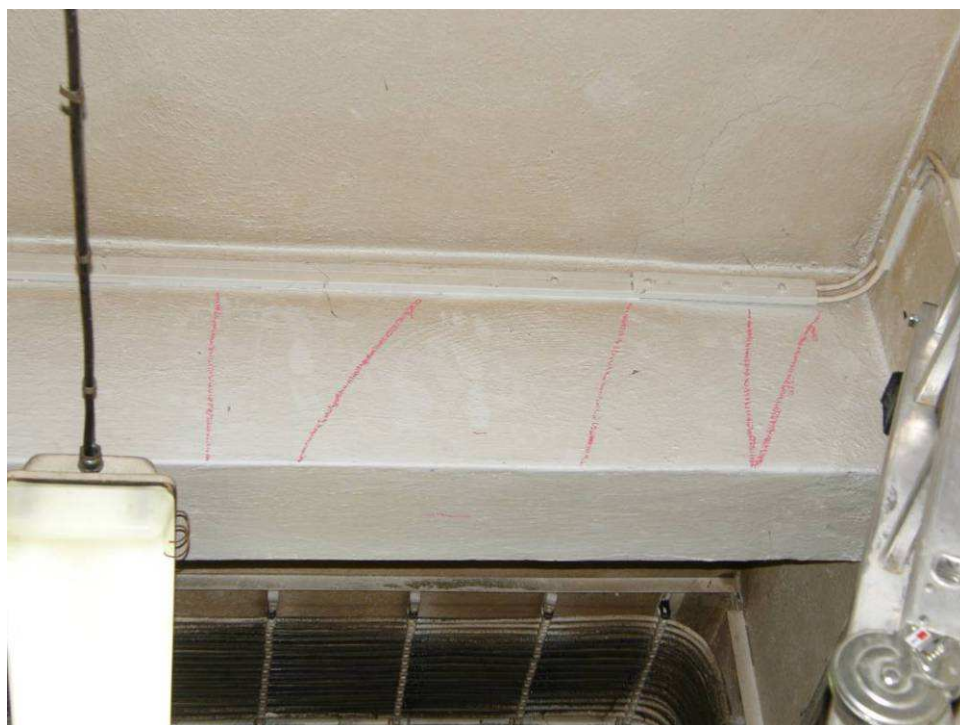
**OBR.6.25** Trám v místě průřezu R –1

*Při provádění elektromagnetické kontroly výztuže v trámu nad svařovnou byla zjištěna poloha třmínků. Je dobře patrný sklon a nepravidelné uložení třmínků. Pro kontrolu výztuže ve spodním líci trámu se elektromagnetická metoda neosvědčila (velké krytí výztuže), proto zde je navržena radiografická kontrola polohy výztuže.*

Průřez byl zvolen u spodního líce při okraji krajního trámu v prostorách svařovny. Tento trám byl vybrán z důvodu co nejmenšího narušení probíhající výroby. Radiografie byla provedena ve vzdálenosti cca 200 mm od stěny (OBR.5.5). V průřezu byly radiograficky zjištěny 2 pruty hladké výztuže, průměru 24 mm, třmínky z hladké výztuže průměru 6 mm byly rozmístěny cca po 285 mm. Zjištěná výztuž je zakreslena v OBR.6.22. Na tomto trámu bylo před provedením radiografickým měřením určena poloha třmínků elektromagneticky. Na OBR.6.25 je dobře patrný sklon a nepravidelnost uložení třmínků.

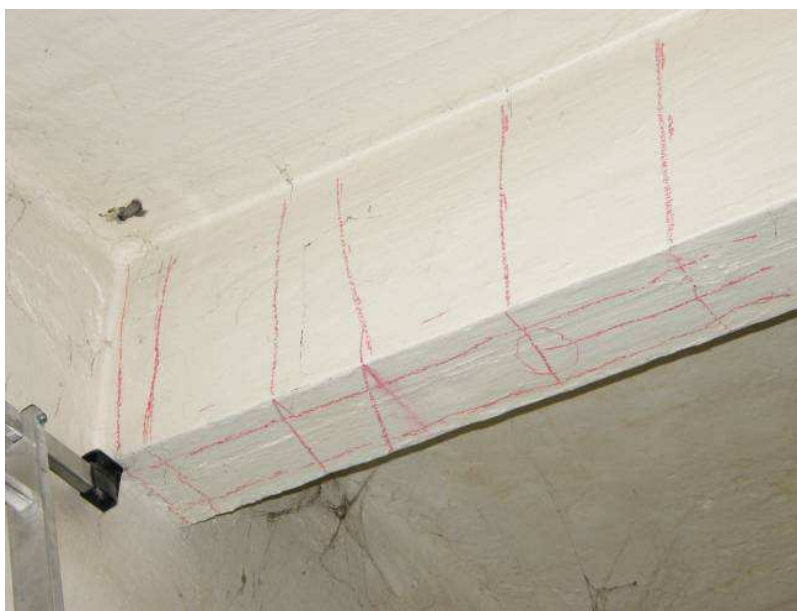
**OBR.6.30** Trám  
v místě průřezu M-1

V průřezu M-1 byla elektromagneticky určena poloha výztuže, včetně místa ohybů smykové výztuže. Určitá místa byla následně obnažena.

Průřez byl zvolen u spodního líce při okraji krajního trámu v prostorách skladu, spojeného se svařovnou (OBR.5.5). V průřezu byly elektromagnetickou metodou a následným odsekáním krycí vrstvy betonu zjištěny dva pruty hladké výztuže, průměru 14 mm, třmínky z hladké výztuže průměru 6 mm byly rozmístěny cca po 220 mm. Použitý přístroj odhalil i místa ohybu smykových výztuží (OBR.6.30 a OBR.6.31). Zjištěná výztuž je zakreslena v OBR. 6.29.

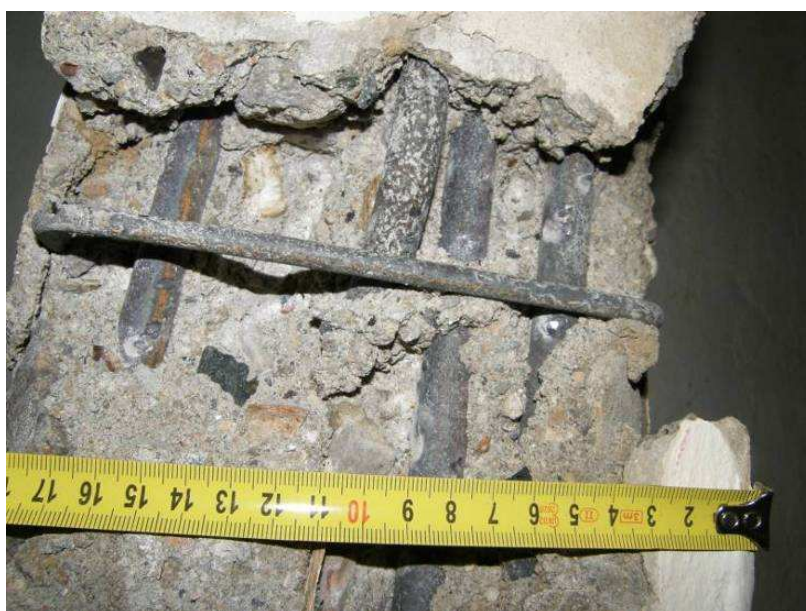
**OBR.6.31** Detail  
obnažené výztuže  
v místě průřezu M-1

V místě průřezu M-1 byla odsekána krycí vrstva betonu v místě ohybu smykové výztuže, ohyb byl přesně určen elektromagneticky.

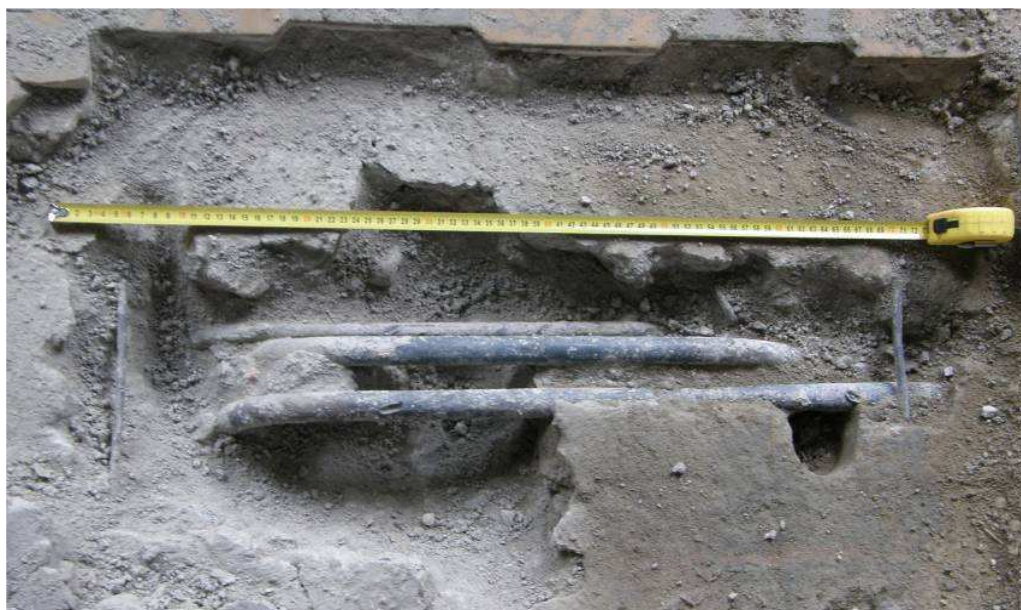
**OBR 6.33** Detail obnažené výztuže v místě M-4, nad podporou v budově F

Kontrola provedení výztuže nad podporou, na styku trámů. Jsou zde patrné smykové výztuže různých průměrů z obou trámů. 2 Ø 24 mm (kruhová hladká) z trámu nad svařovnou a 1 Ø 14 mm (kruhová hladká) z trámu nad skladem. Z obou trámů jsou obnaženy třmínky Ø 6 mm (kruhová hladká). Jedná se očividně o prosté nosníky, které jsou vzájemně provázány v podporové oblasti.

V případě určování polohy výztuže v žebrech nad podporou byla rozebrána skladba podlahy nad žebrem a odstraněna vrstva vyrovnávacího betonu až na povrch betonu konstrukce (OBR.6.33).

Průřez byl zvolen v trámu nad podporou vedle průřezu M-3 (OBR.5.5) za účelem zjištění, zda v případě sousedících trámů jde o spojitý nosník či dva prosté nosníky. Již při odkrytí vrstvy podlahy byla zjištěna trhлина ve stropní konstrukci, která byla ve směru nosné zdi (kolmo na trámy). To odpovídá skutečnosti, že se jedná o dva prosté nosníky. Po odsekání vrstvy betonu byly v průřezu zjištěny dva pruty hladké výztuže průměru 24 mm, očividně smyková výztuž z trámu nad svařovnou a jeden prut hladké výztuže průměru 14 mm, očividně smyková výztuž z trámu nad skladem. Jiná výztuž se ve zkoumaném průřezu nenachází. Výztuže byly obnaženy v takové délce, aby bylo potvrzeno, že jde o smykovou výztuž a její ukončení ohybem o 90° dolů jasně naznačuje, že jde o dva prosté nosníky. Druhá smyková výztuž z trámu menšího rozpětí (nad skladem) nebyla zjištěna, pravděpodobně je ukončena ještě před obnaženým polem (OBR.6.33). Schéma výztuže je zakreslena v řezu nad podporou (OBR.6.34).

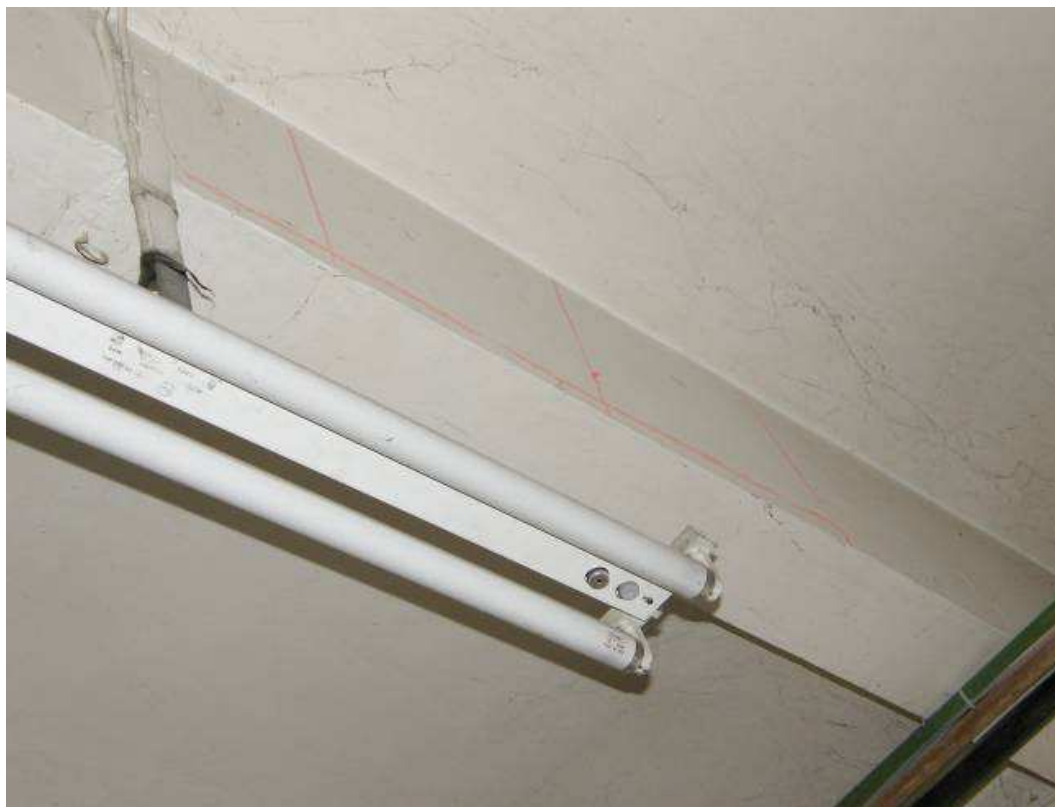
**OBR.6.36** Trám v místě průřezu M-5

*V průřezu M-5 byla elektromagneticky určena poloha výztuže včetně místa ohybů smykové výztuže elektromagnetickou indukční metodou. Místa, kde byla zachycena výztuž, byla na omítce barevně označena, některá místa se obnažila. Po obnažení byla zkoumána výztuž, její průměr, krytí, typ, poloha a koroze.*

Průřez byl zvolen u spodního líce ve středu rozpětí trámu v prostorách skladu přístupného z chodby ve východní části objektu (OBR.5.5). V průřezu byly elektromagnetickou metodou a následným odsekáním krycí vrstvy betonu zjištěny čtyři pruty hladké výztuže průměru 14 mm, třmínky z hladké výztuže průměru 6 mm byly rozmístěny cca po 405 mm. Zjištěná výztuž je zakreslena v OBR.6.35. Pohled na trám s určením polohy výztuže radiograficky OBR.6.36. Pohled na obnažený trám OBR.6.37.

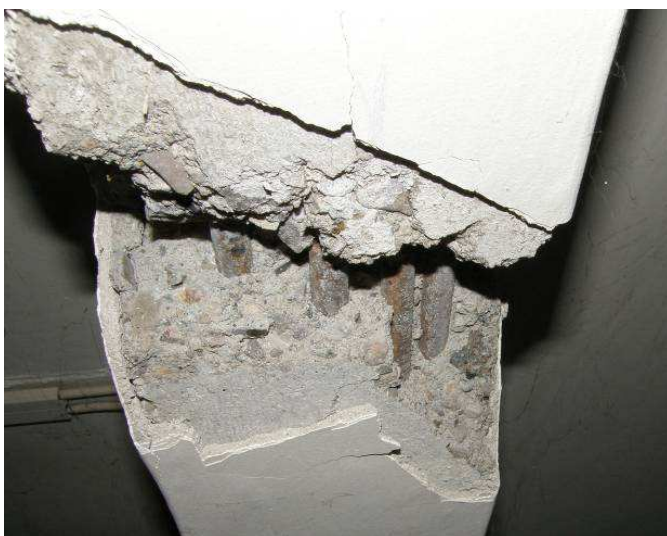
**OBR.6.37** Detail obnažené výztuže v místě průřezu M-5. V místě průřezu M-5 byla odsekána krycí vrstva betonu a přesně určena poloha, druh a krytí výztuže.
